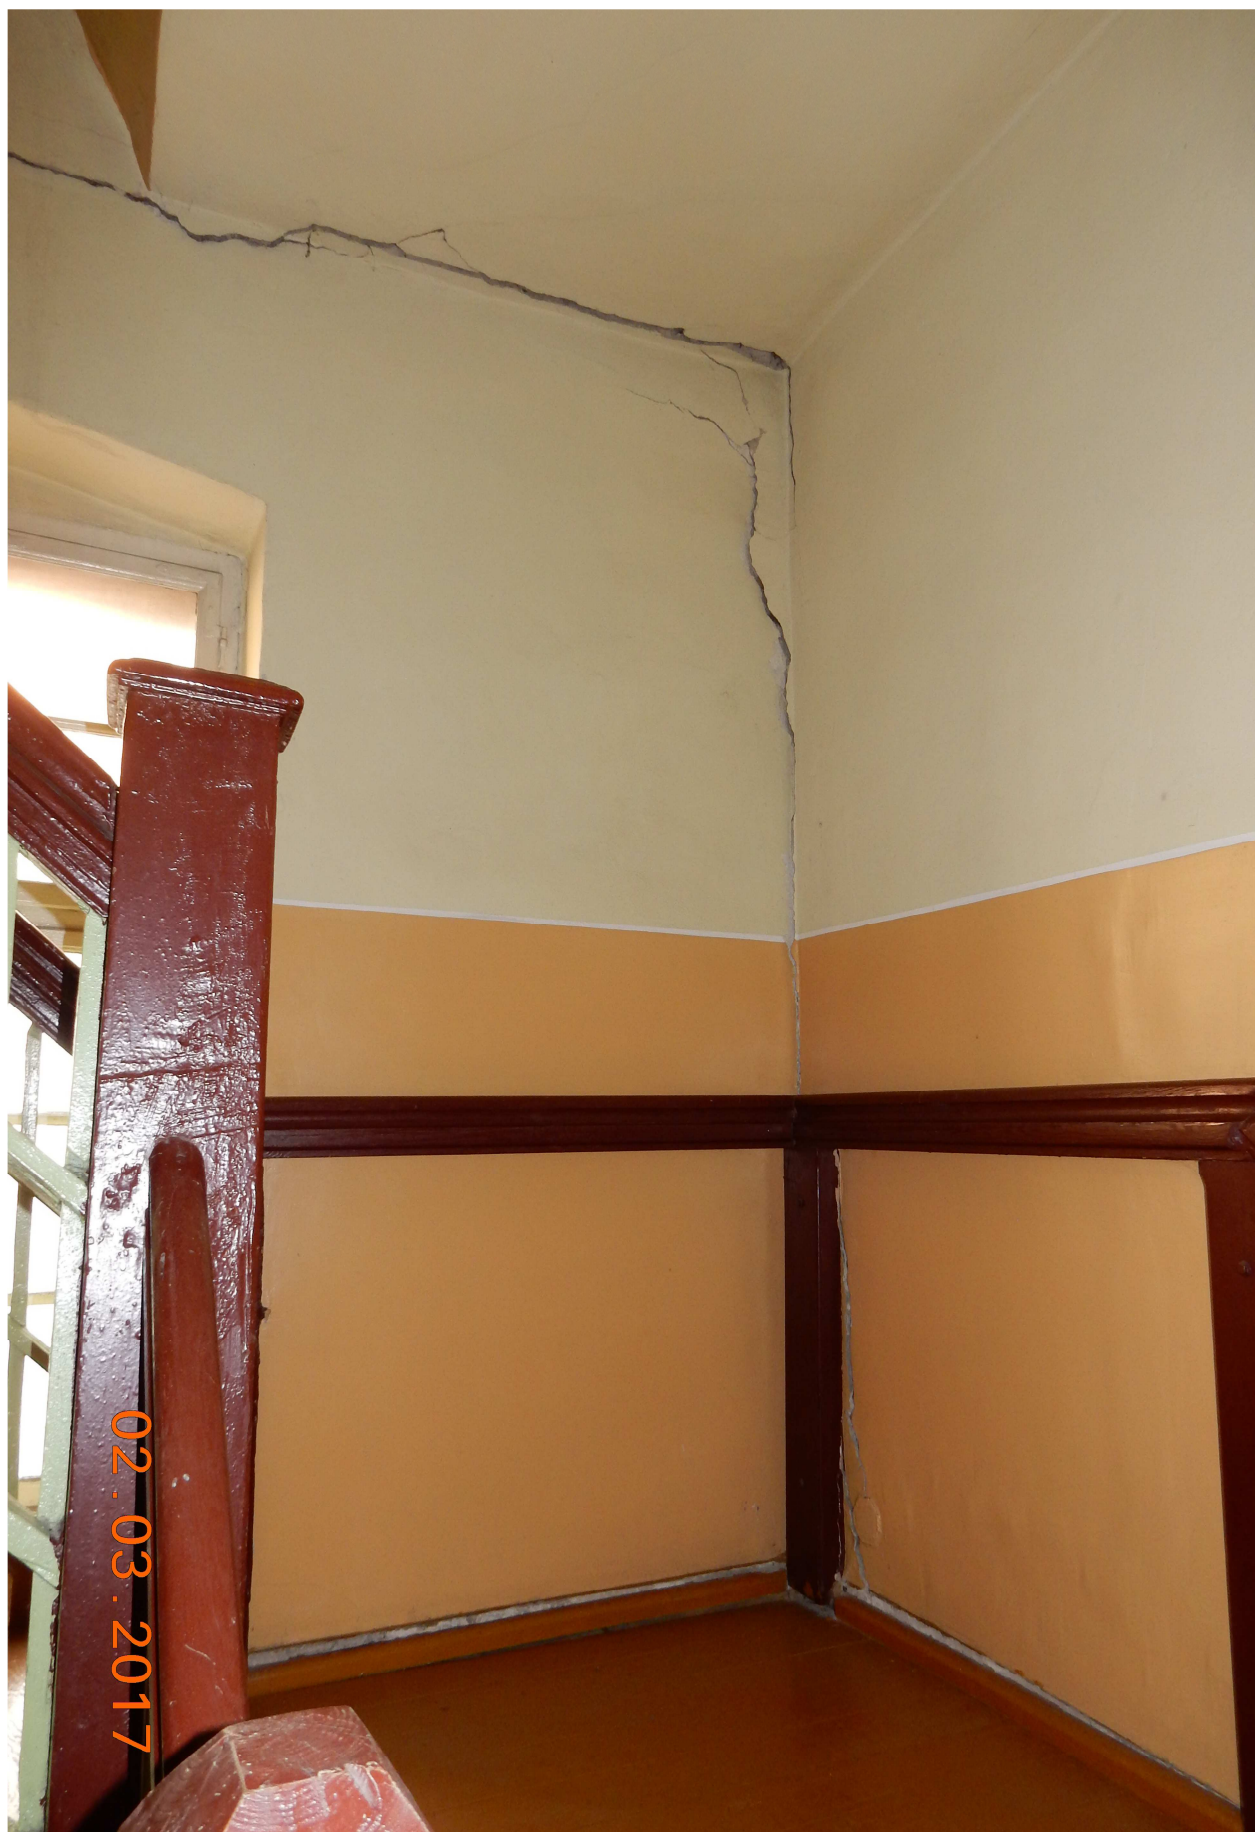
Poz. 1 - widok spękania ściany zewnętrznej klatki schodowej od strony ul. kś. Rudy.
