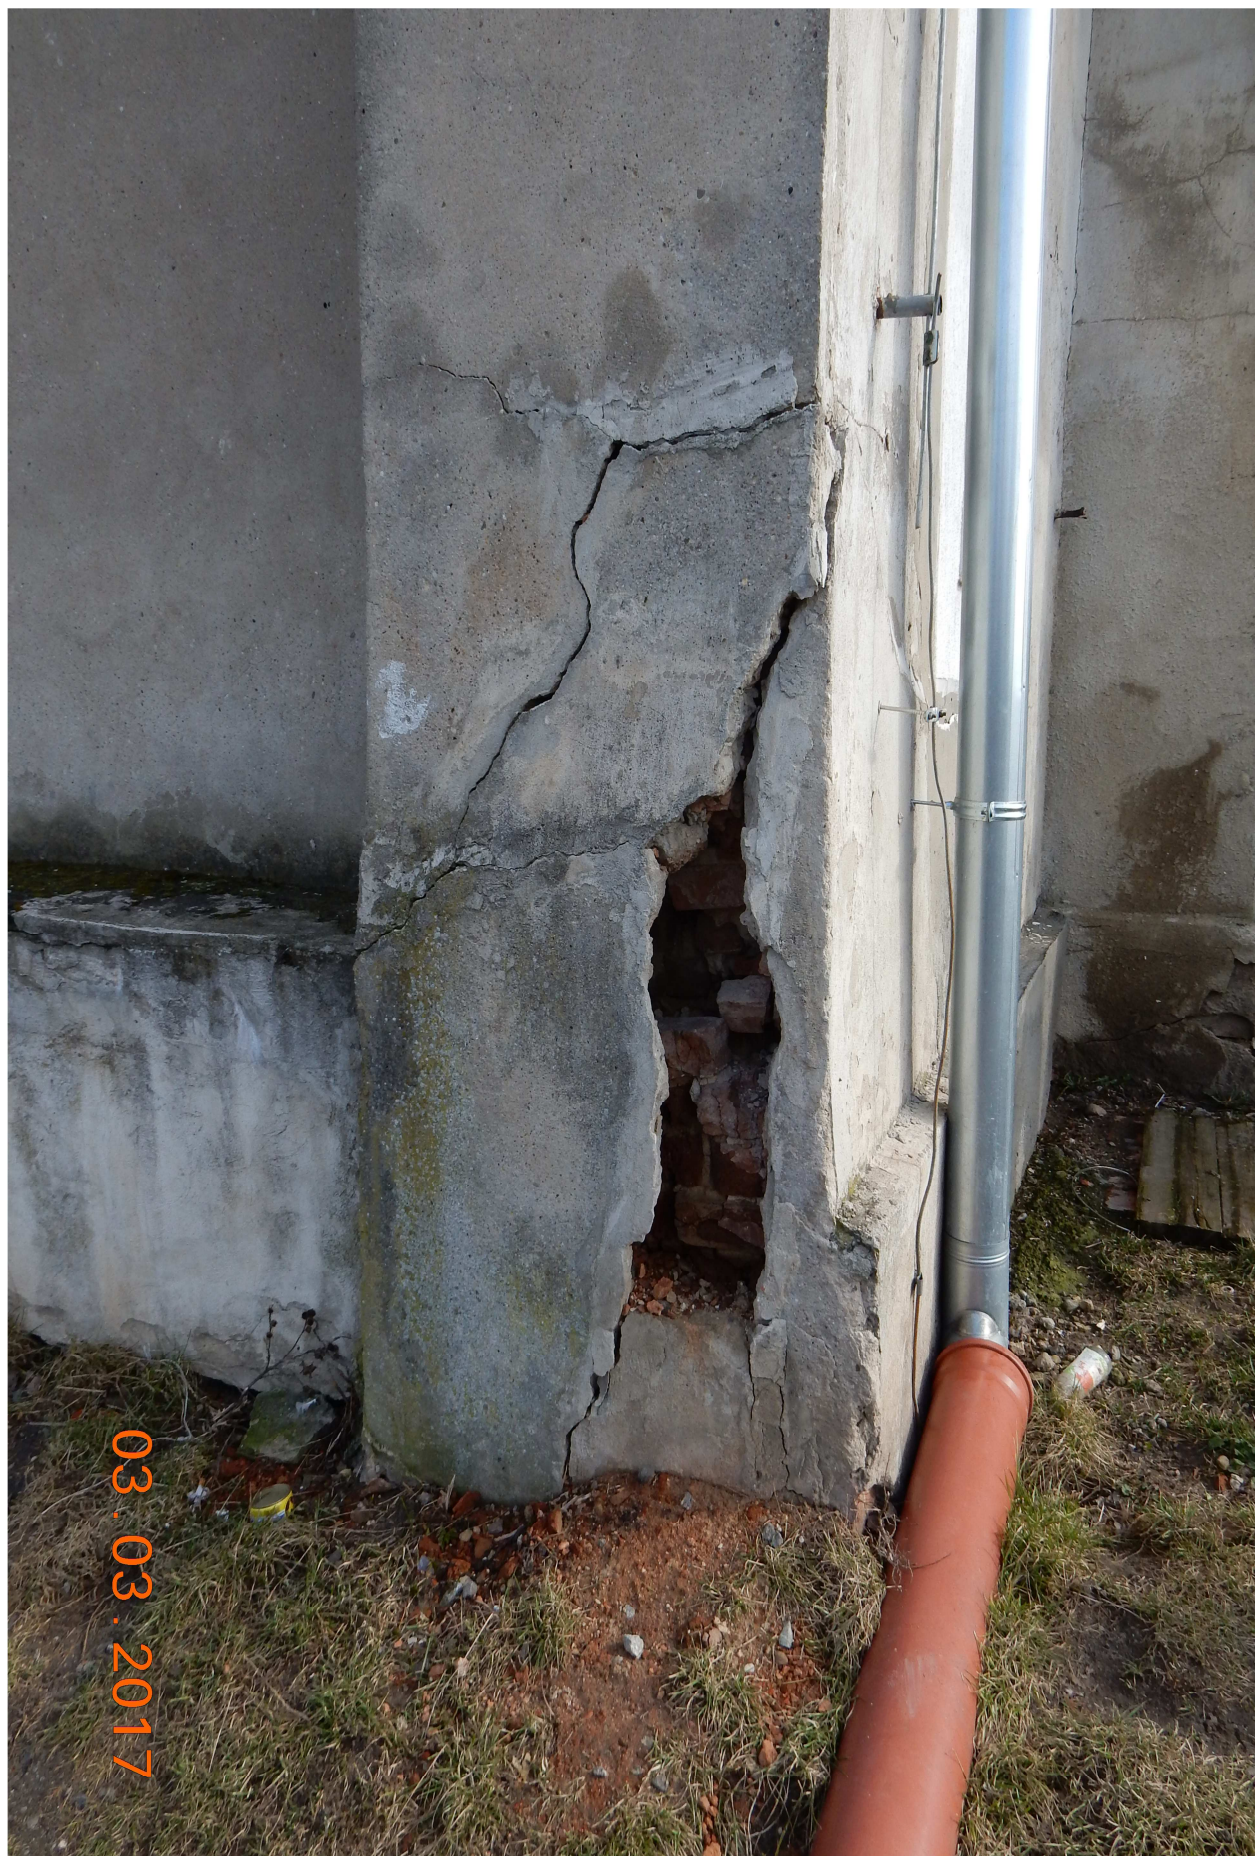
Fot.6 - widok filara /przypony/ naroża budynku
