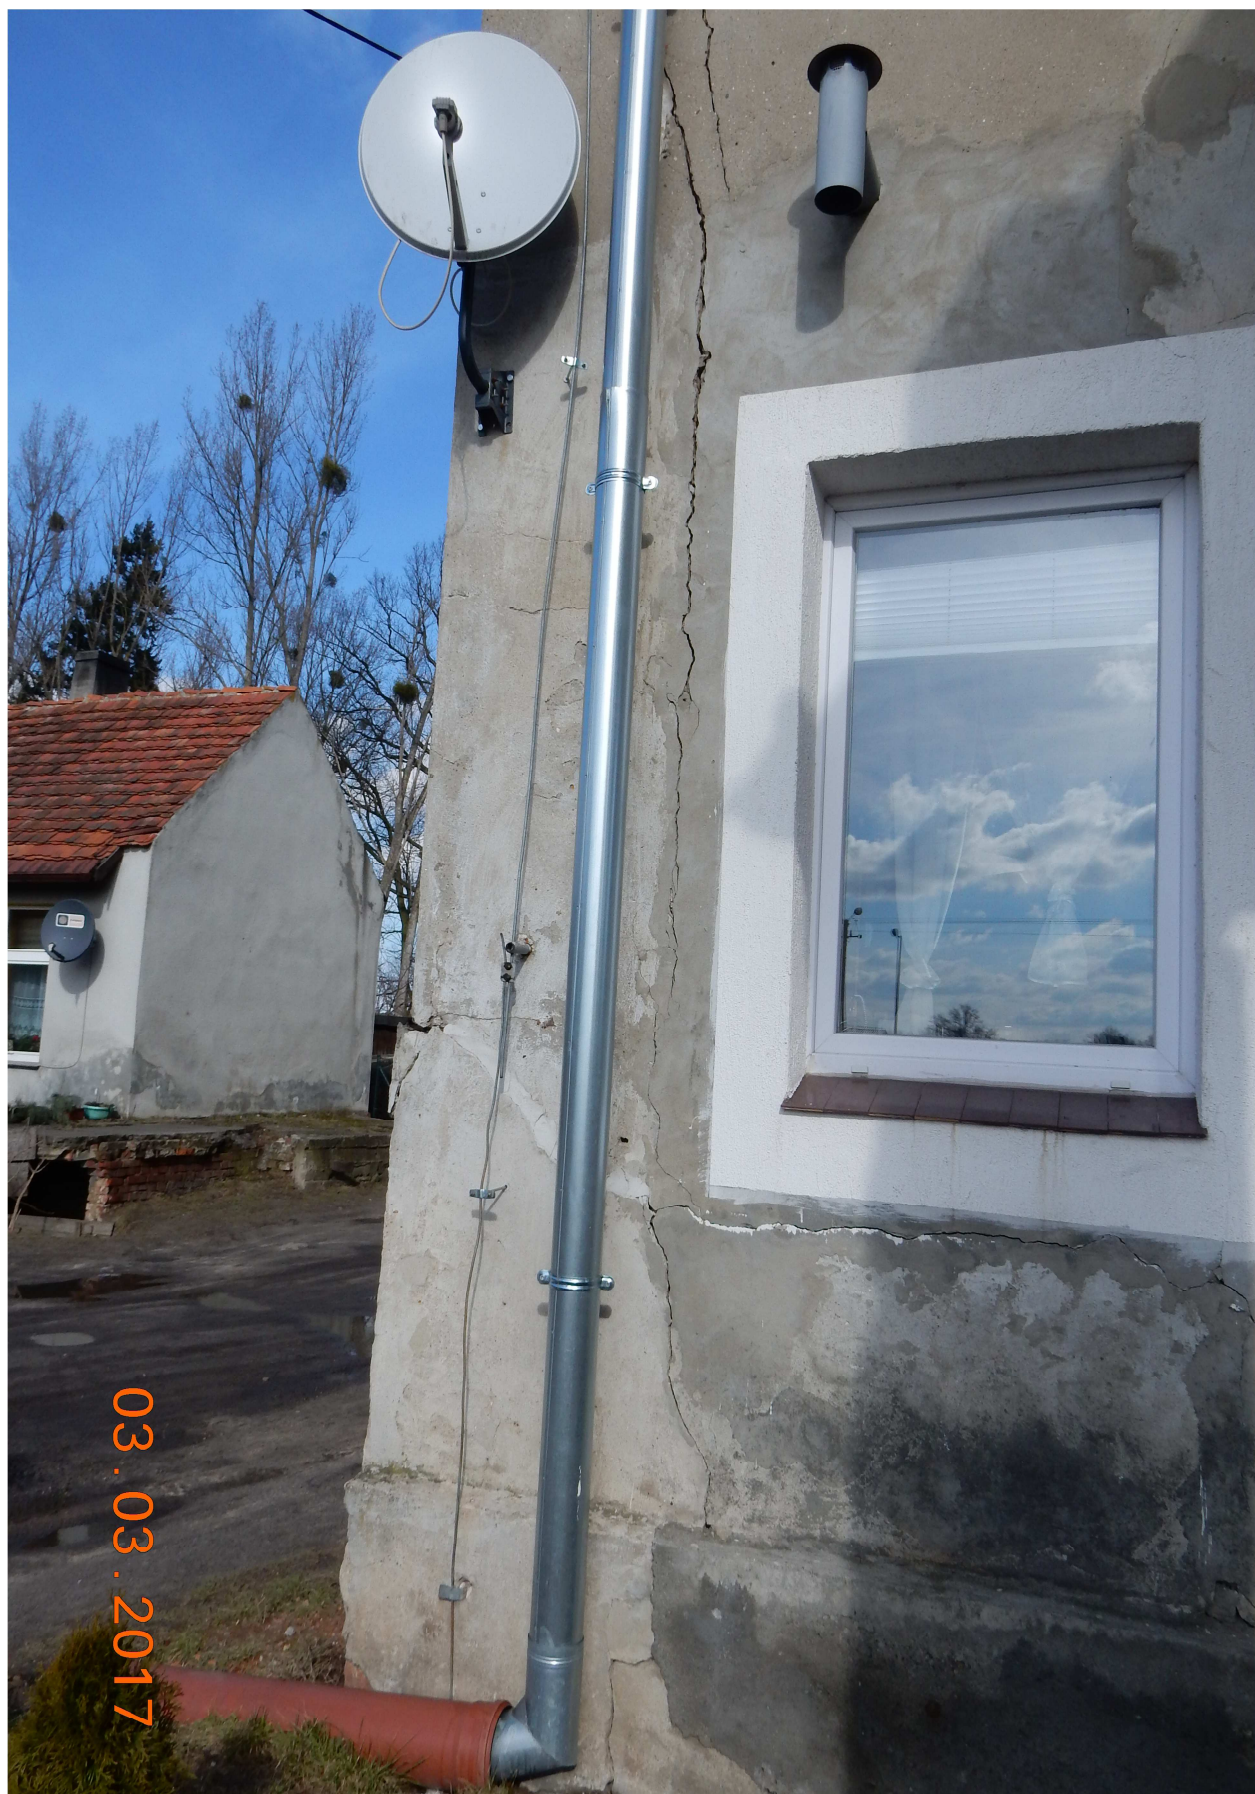
Fot.10 - widok spękannej ściany frontowej
