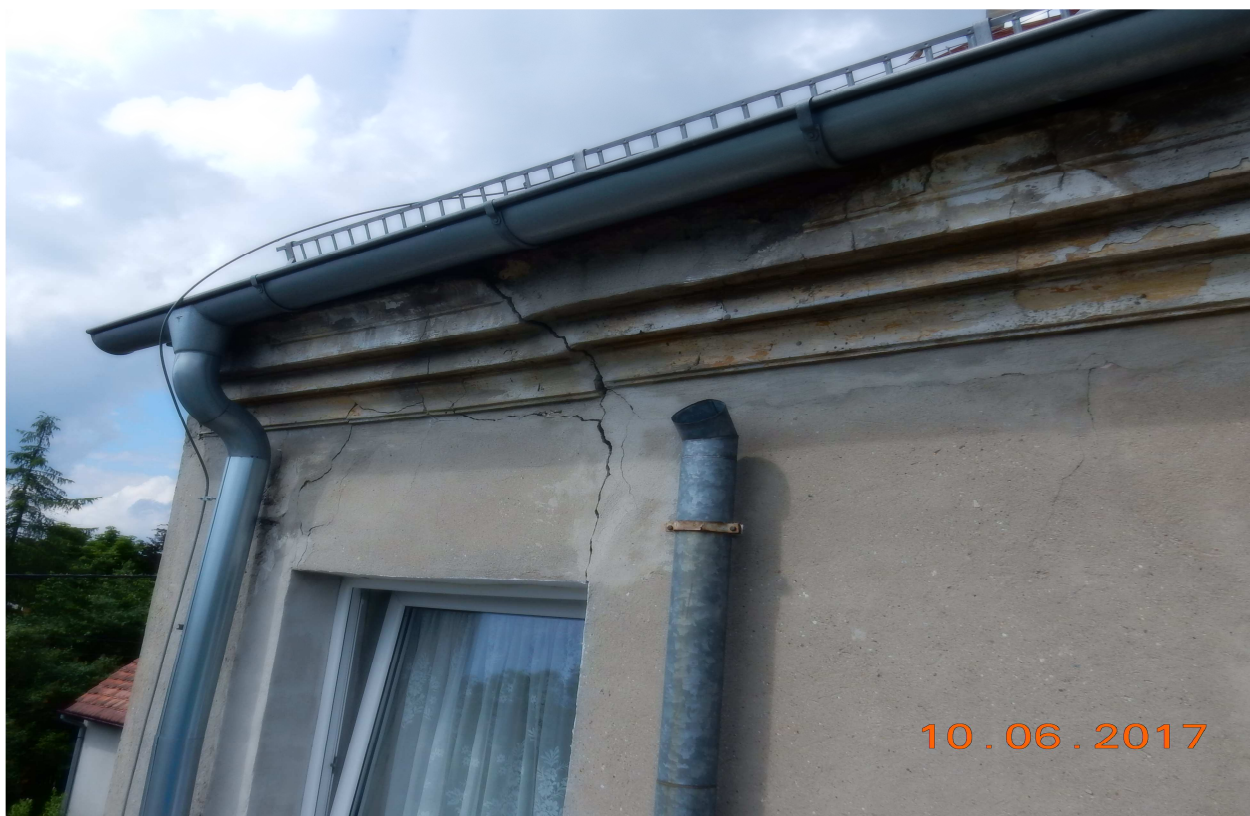
Fot.8 - widok spękanego gzymsu i nadproża ściany frontowej

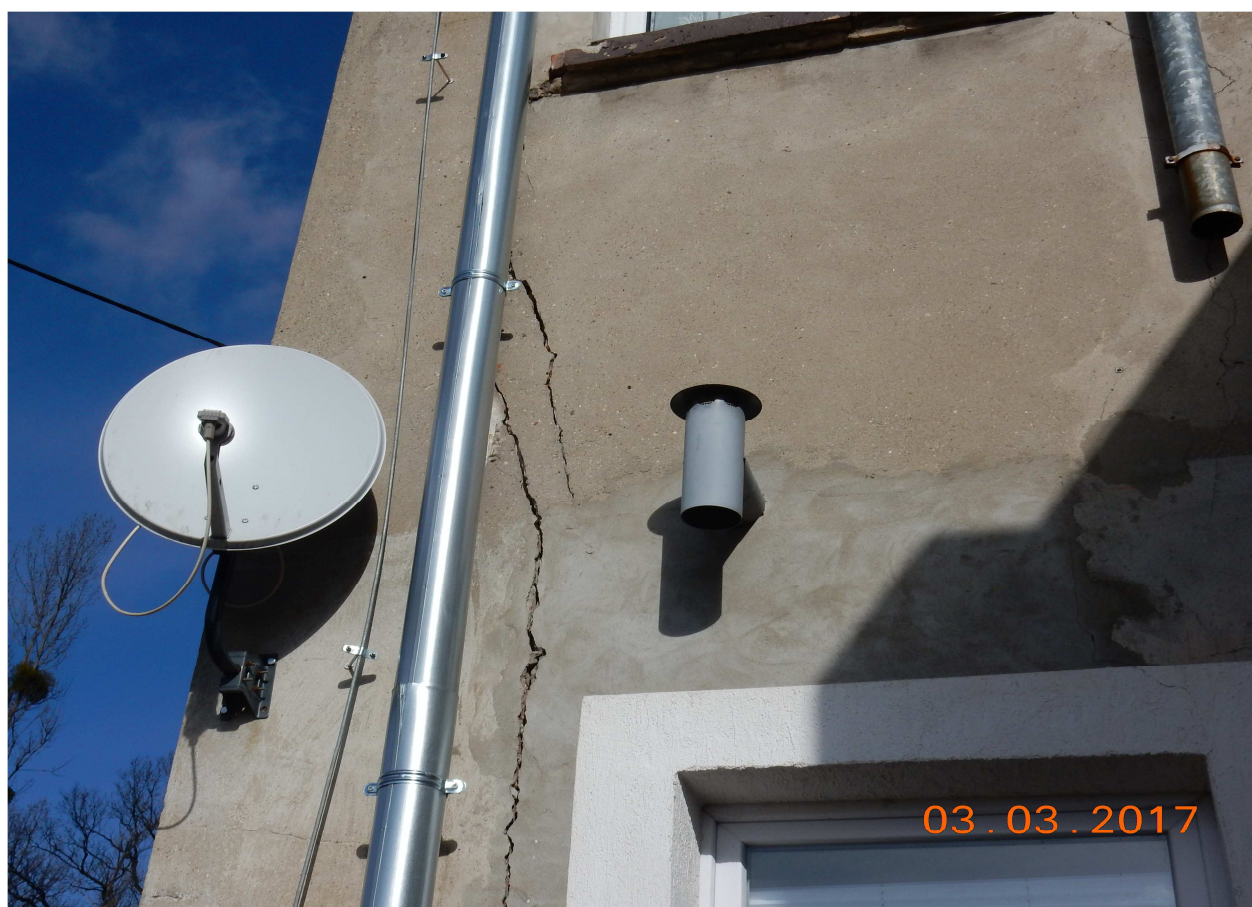
Fot.9 - fragment spękanej ściany frontowej
