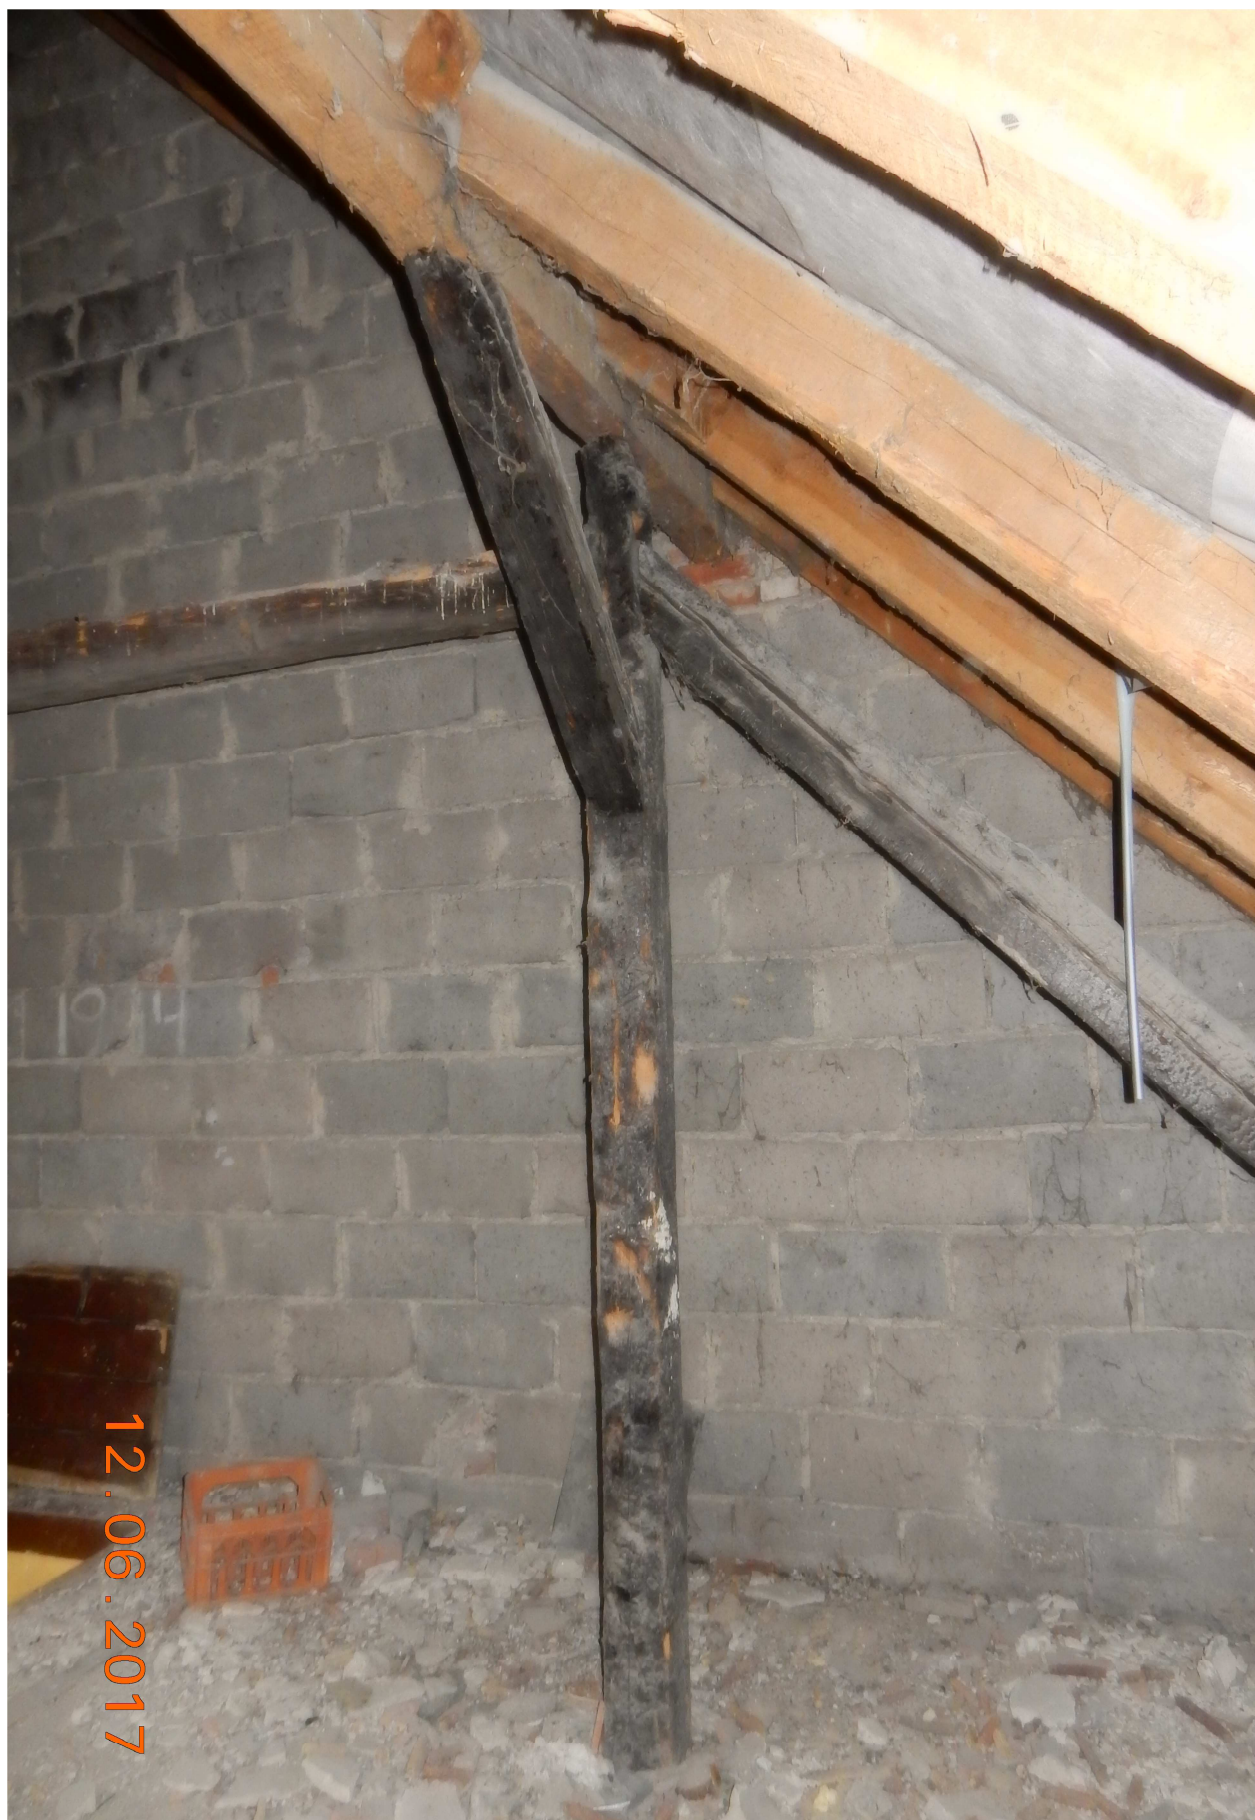
Fot.3 - nadpalone i osłabione elementy więźby dachowej
