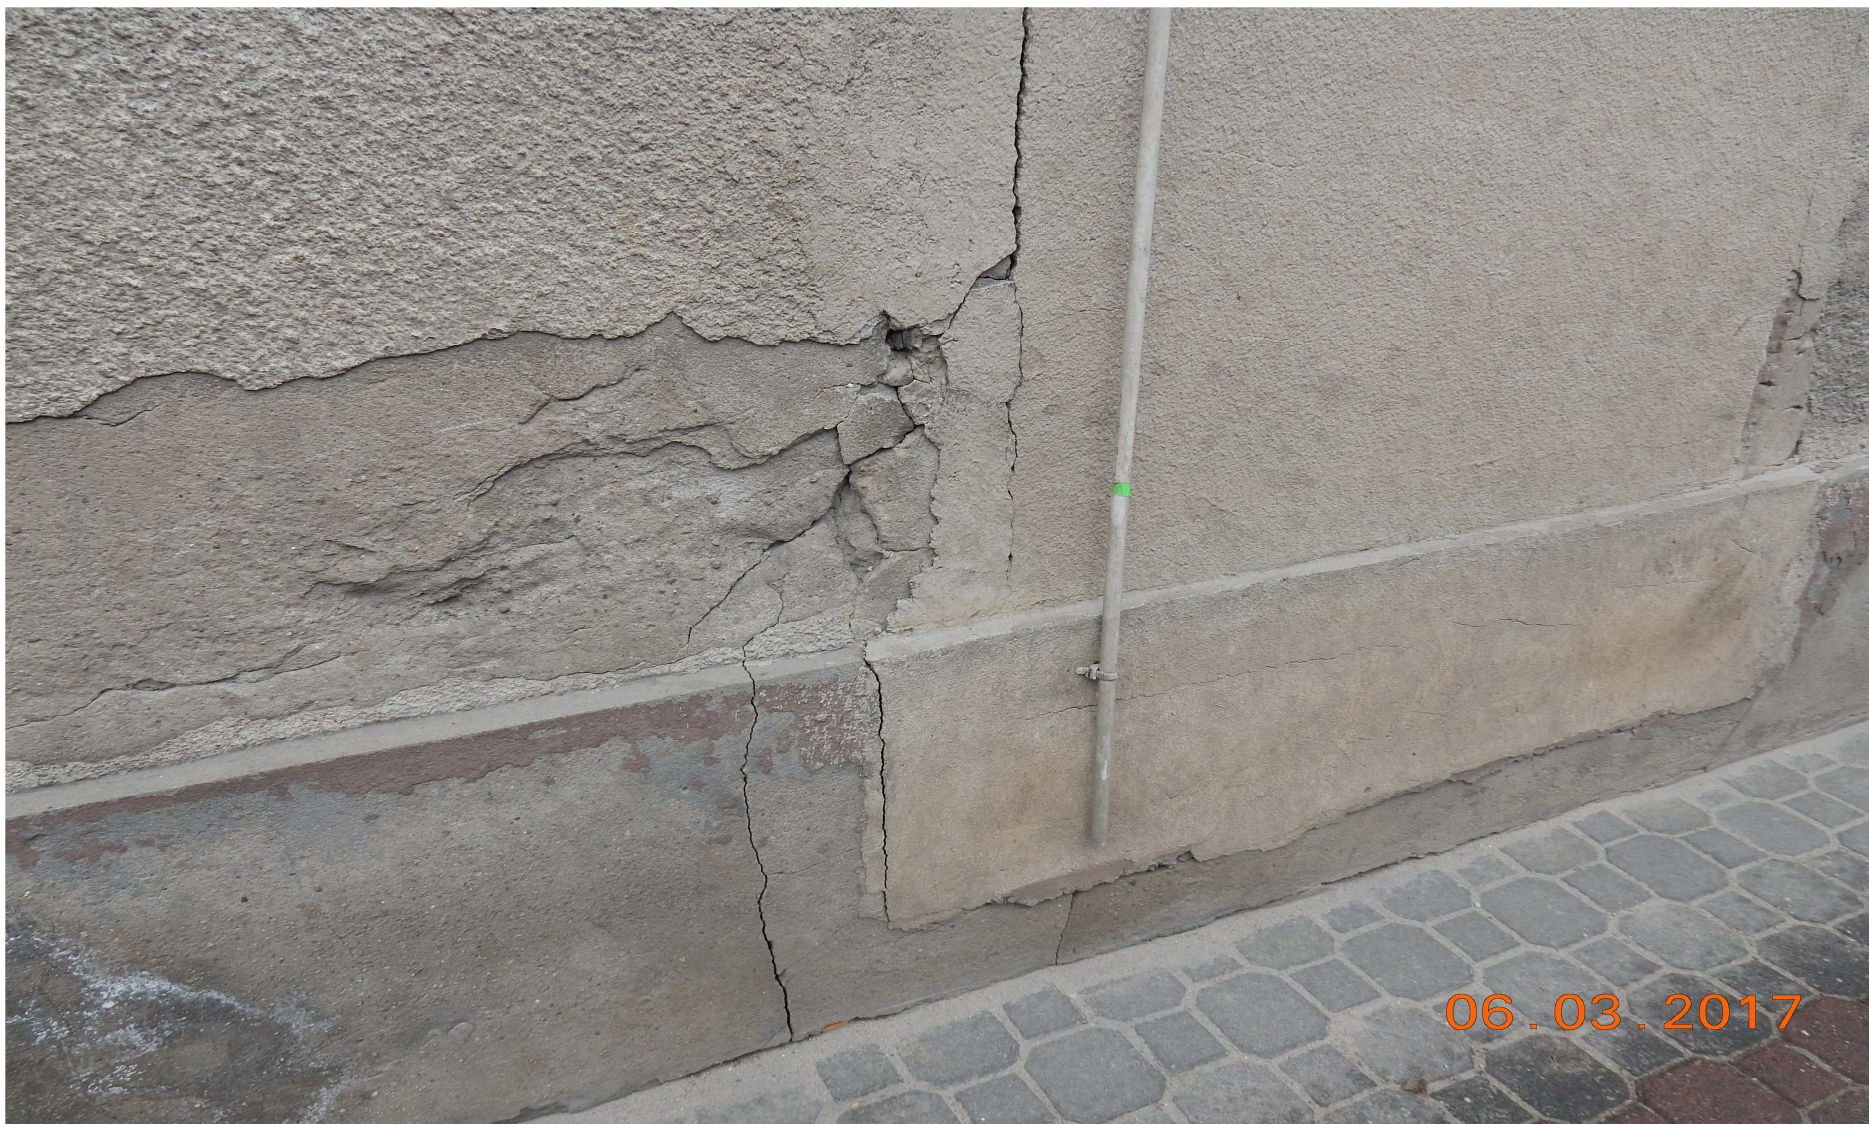
Poz. 8 - widok pęknięcia ściany zewnętrznej od strony ulicy kś. Rudy, jako ciąg dalszy rysy z poz.2, a także widok rysy zamurowanego dawniej otworu drzwiowego z pominięciem wiązania cegieł
